(論文)

## 自然災害による鉄道交通の長期運休とその様相

## Long-Term Railroad Suspension Due to Natural Disasters and Its Aspects

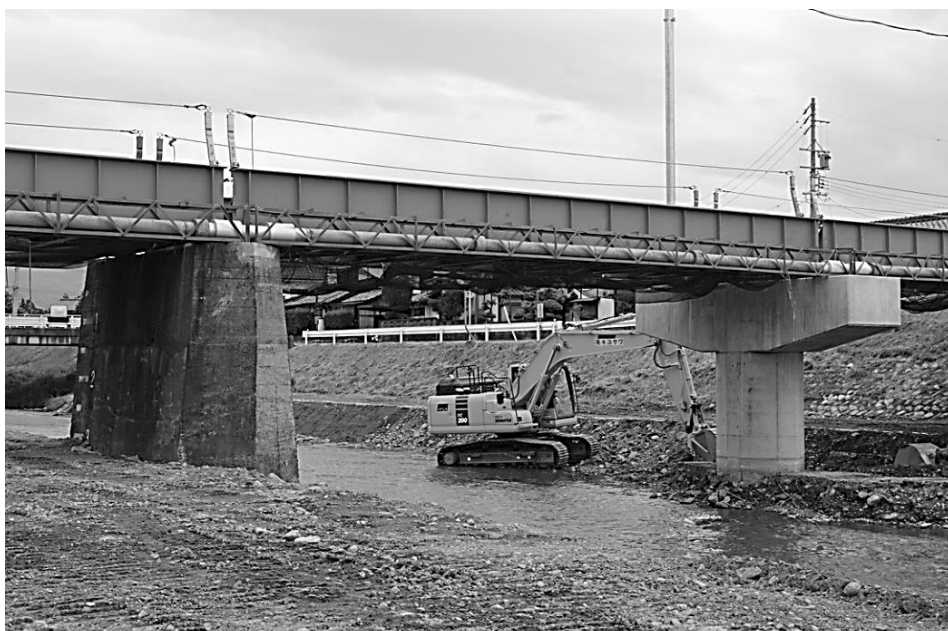
写真1はアルピコ交通上高地線の西松本駅～渚駅間に架かる橋梁の写真である。アルピコ交通上高地線の西松本駅～渚駅間に架かる橋梁は、2021年8月の豪雨によって橋脚が損壊する事態に陥り、2022年6月までのおよそ10か月近くにわたって当該区間において長期運休を余儀なくされた。この写真は2022年6月の復旧間近に撮影されたものであるが、2本ある橋梁の形状が違うことが理解でき、橋梁そのものが損壊したために新たに新造されたことがうかがえる。

写真1 2021年8月豪雨で被災したアルピコ交通上高地線の橋梁の復旧直前の様子  
(2022年5月26日筆者撮影)

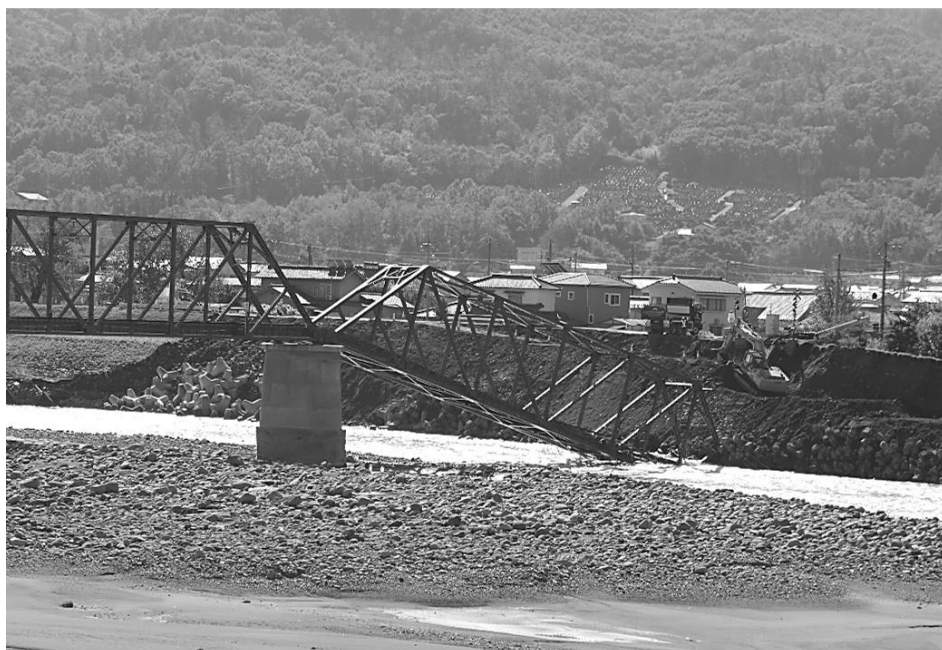
また、写真2のように、堤防の崩落に伴って橋梁が崩落したケースもある。写真2は2019年10月に発生した台風19号によって被災した上田電鉄別所線の千曲川橋梁の様子を収めた写真である。この時、上田電鉄別所線の上田駅～城下駅間に架橋されていた千曲川橋梁のうち城下駅側のほうが、周辺の千曲川の堤防の崩壊に伴って、堤防を支えとしていた橋梁も被災するという状況が発生した。なお、この地域の周囲にはいくつもの橋梁が架橋されていたものの、被災した橋梁以外は、すべて堤防を越える形で架橋されていた。これは、河川法によって堤防にかかる形での架橋が禁止されているためである。しかしながら、当該橋梁はこの河川法が制定される前に架橋されたものであったため、このような状況に陥ったと言える。

写真2 2019年台風19号で被災した上田電鉄別所線千曲川橋梁の様子  
(2019年10月28日筆者撮影)

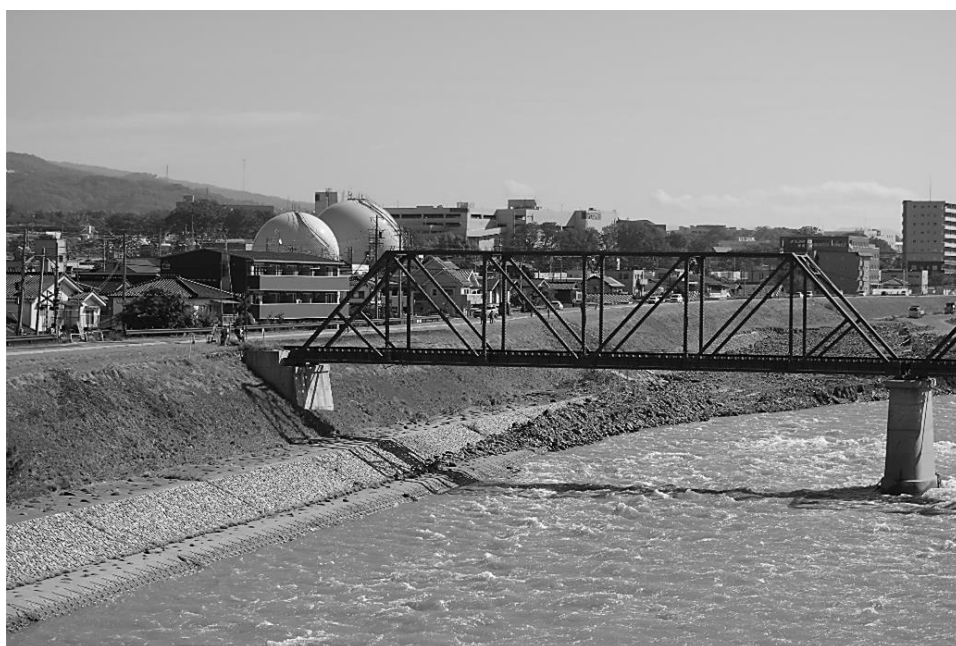
写真3 2019年台風19号で被災した上田電鉄別所線千曲川橋梁の反対側の様子  
(2019年10月28日筆者撮影)
